WÄNDE ERZÄHLEN VOM JÜDISCHEN LEBEN IM RHEINLAND

Die ehemalige Landsynagoge in Titz-Rödingen

Octavia Zanger und Sigrun Heinen

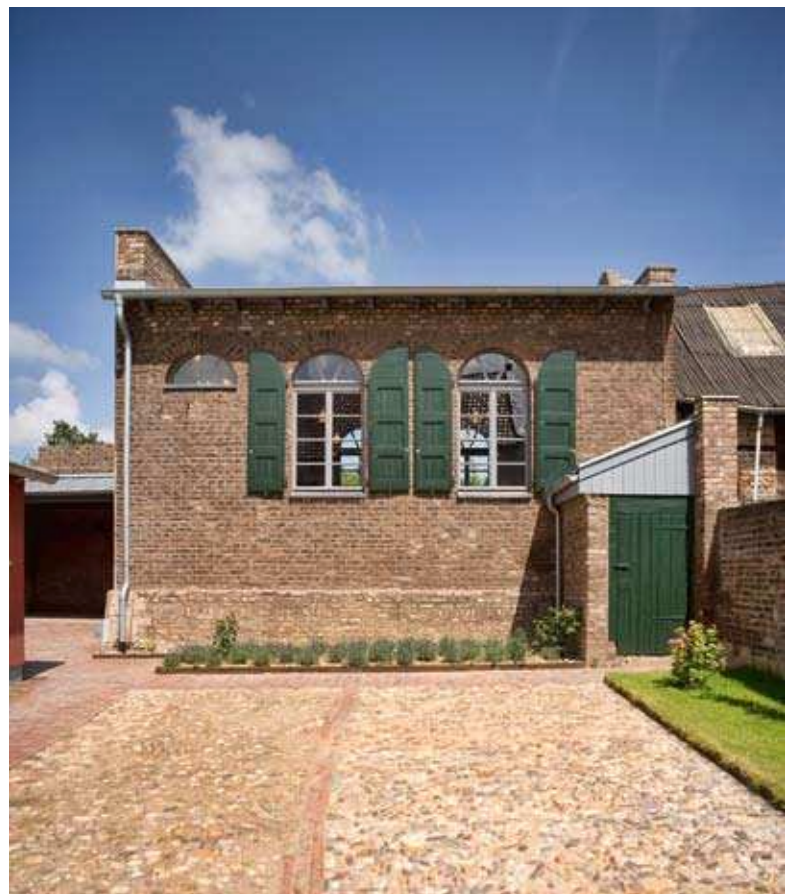
1. Titz-Rödingen, Synagoge nach Instandsetzung. Foto: Andreas Schblon, LVR-Zentrum für Medien und Bildung, 2008.

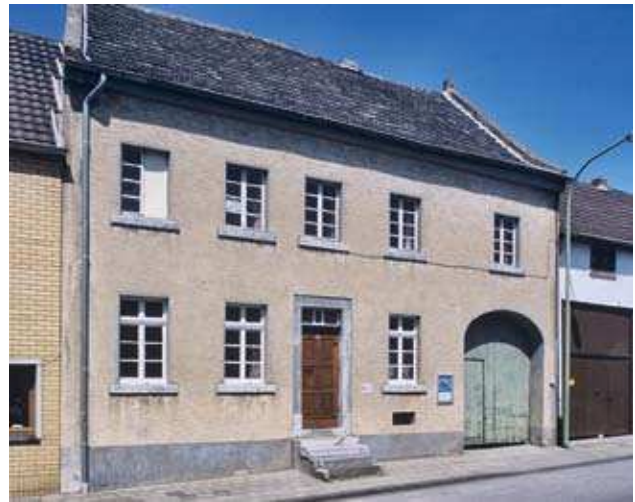
2. Synagogenvorsteherhaus, Straßenansicht vor Instandsetzung. Foto: Jürgen Gregori, LVR-Amt für Denkmalpflege im Rheinland (LVR-ADR), 2000.

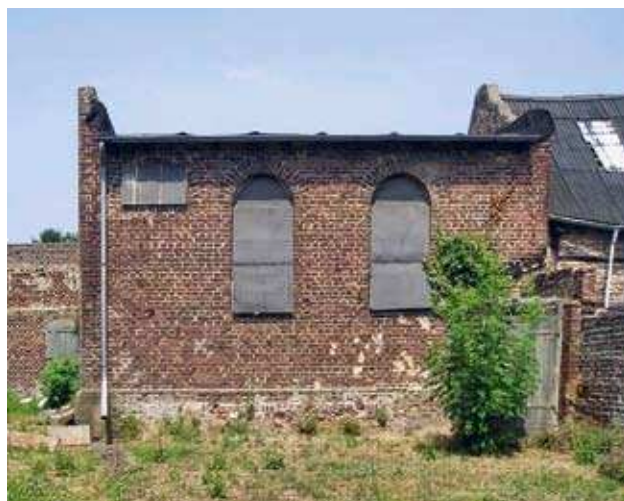
5. Synagoge vor Instandsetzung. Foto: Jürgen Gregori, LVR-ADR, 2000.

den. Das erst in den letzten Kriegswochen zerstörte Satteldach war vom damaligen Eigentümer nur notdürftig durch ein Pultdach abgedeckt worden.¹⁶ Am Backsteinmauerwerk der Außenwände waren deutlich Granatsplittertreffer auszumachen. Die westliche Giebelwand muss besonders desolat gewesen sein, da sie in der Nachkriegszeit mit einem grauen Putz abgedeckt wurde. Alle Fensteröffnungen hatte der letzte Nutzer mit Brettern vernagelt. Ein außen angelehntes Aborthäuschen drohte zusammenzubrechen.

Nachdem im nächsten Schritt das undichte Notdach abgerissen wurde und ein schlichtes, flach geneigtes Pultdach mit Zinkabdeckung nunmehr das provisorische ersetzte, begannen die Sicherungsmaßnahmen im Innenraum, an seiner Ausstattung und an seinen zahlreichen Bauspuren.

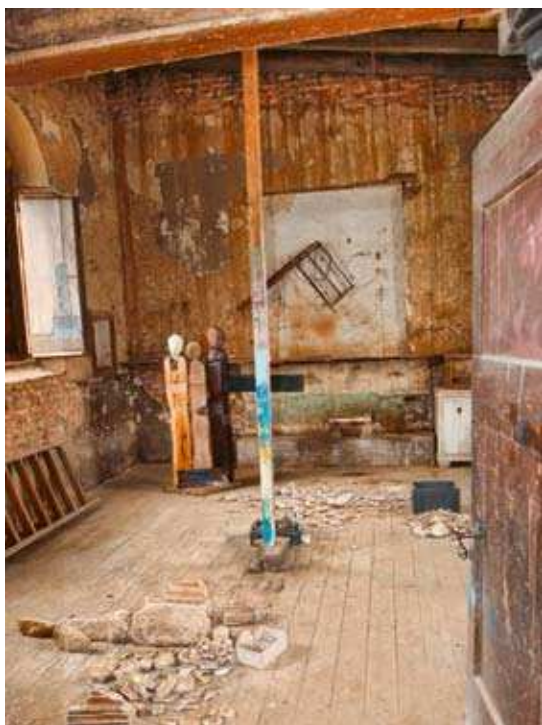
6. Synagoge, Blick auf die Tora-Nische, Vorzustand. Foto: Thomas Ströter, LVR-ADR, 2000.

Ebenso blieben die zur bauzeitlichen Raumfassung gehörenden Farbbefunde mit malachitgrünem Sockel und schwarzer Kontur unterhalb der Tora-Nische bis auf eine Reinigung und partielle Festigung unangetastet. Sie markieren authentisch die Rückseite des ehemals hier vorhandenen Toraschreins. Dagegen verlangten die zur zweiten Raumfassung gehörenden Farbfragmente mit Friesornament, die sich auf der Fachwerktrennwand zwischen Vor- und Hauptraum erhalten hatten, spezielle restauratorische Maßnahmen zu ihrer Konservierung. Im Zuge der statischen Sicherung der Frauenempore musste die in sich eingesackte Fachwerkwand, auf deren desolatem Holzwerk die Empore anteilig auflag, grundlegend instand gesetzt werden. Obwohl Wandmalereiabnahmen konservatorisch höchst umstrittene Maßnahmen sind, wurde in diesem Fall entschieden, die Fragmentsicherung und -abnahme von der Wand für die Zeit während der Fachwerksanierung vorzunehmen.

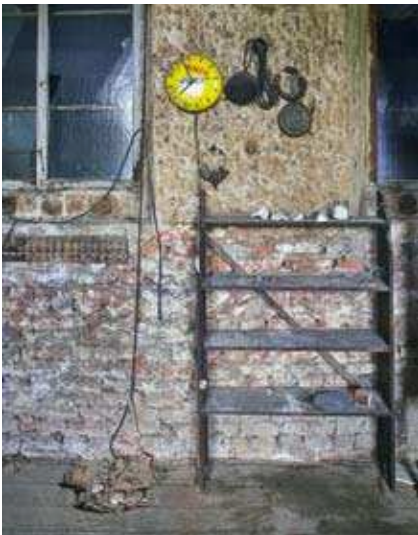
8. Synagoge, Innenwand mit Fenster, Vorzustand. Foto: Andreas Schiblon, LVR-Zentrum für Medien und Bildung, 2000.

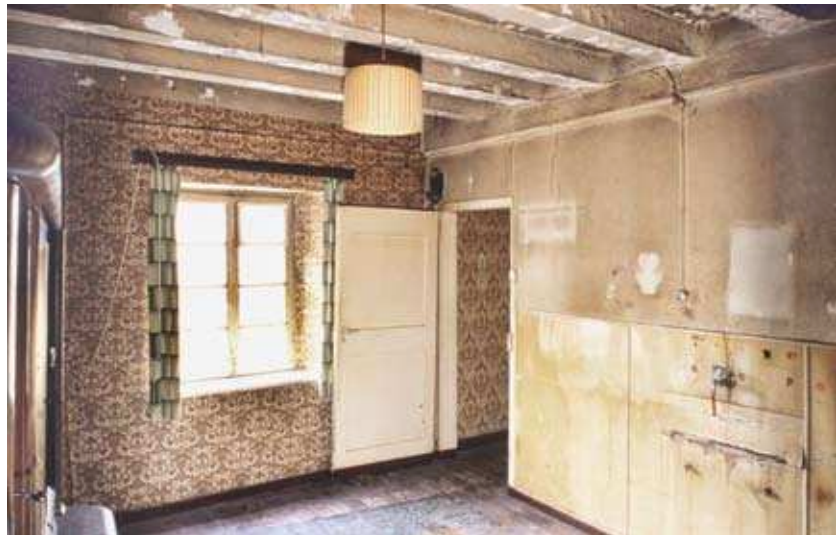
9. Vorsteherhaus, Innenraum, Vorzustand. Foto: Jürgen Gregori, LVR-ADR, 2000.

Bei der Begehung des Vorsteherhauses bot sich ein Anblick der Verwahrlosung. Seit Jahren mochten die Räume nicht mehr beheizt und renoviert worden sein. Von reichlich Nikotingenuss zeugten die verfärbten Tapeten der 1970er Jahre und die gelbbraun geräucherten Balkendecken. Feuchte Zigarettenluft stand in den Räumen. Die braun gestrichenen Zimmertüren, Wandpaneele und die Treppe trugen zur düsteren Stimmung im gesamten Haus bei. Trotz dieser Zeichen von Verwahrlosung hatte sich die mangelnde Bauunterhaltung, wie später durchgeführte Untersuchungen ergaben, nicht nachteilig auf die tragende Bausubstanz ausgewirkt. Verblüffend war, vielleicht gerade wegen unterlassener Renovierungsmaßnahmen, der vorgefundene Originalzustand im gesamten Gebäude, in dem kein ortsfestes Ausstattungsstück fehlte.

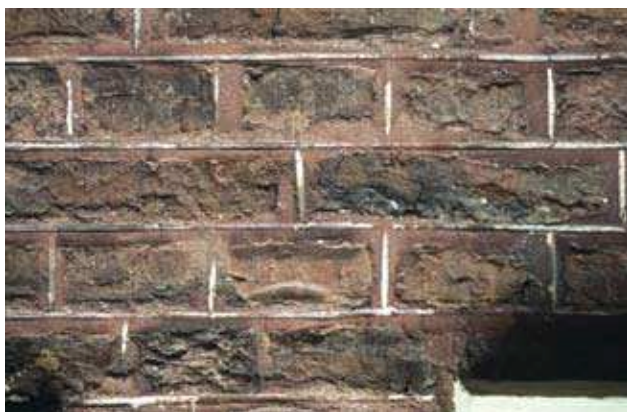
10. Idealisiertes Ziegelmauerwerk in Rödingen. Foto: Jürgen Gregori, LVR-ADR 2000.

Wie das Wohnhaus von Isaak Ullmann standen im 18.–19. Jahrhundert eine Reihe vergleichbarer Backsteinhäuser in Rödingen, deren Fassaden ein durch den Maler aufgewertetes Mauerwerk zeigten. Das schlichte Backsteinmauerwerk mit

breiten Fugen vermittelt die Wirkung eines feineren Verblendmauerwerks. Am Nachbarhaus Mühlenend 15 ist diese Fassadengestaltung des 19. Jahrhunderts heute noch erhalten, dagegen wurden die meisten anderen, wie auch das Vorsteherhaus, später baulich und in den Oberflächen verändert. Schon im 19. Jahrhundert könnte das Vorsteherhaus weiß geschlämmt gewesen sein. Anstrichreste von Kalk fanden sich noch großflächig auf der Hofwand. Offensichtlich wurde insbesondere die Tor-durchfahrt immer wieder gekälkt, was vermutlich auf die Nutzung durch den Viehhändler und Metzger Ullmann zurückgeht und den Hygienevorstellungen der Zeit entsprach. Fast hundert Jahre später, in den 1960er Jahren, ließen die Besitzer Horbach die straßenseitige Fassade mit einem Zementputz versehen, der in den nachfolgenden Jahren zu erheblichen Risschäden auf der Wandoberfläche führte.

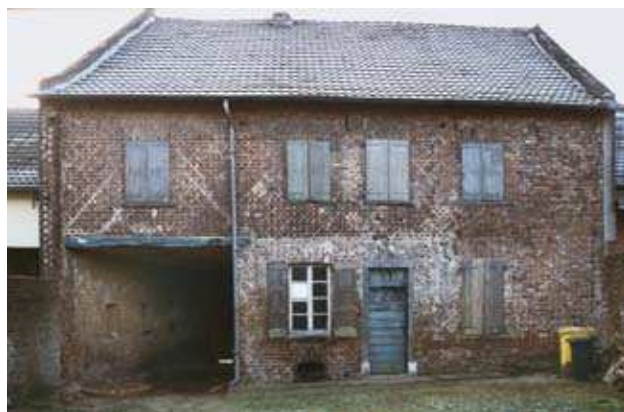
11. Vorsteherhaus, Hoffassade mit Resten weißer Schlämme. Foto: Jürgen Gregori, LVR-ADR, 2000.

Die straßenseitige Backsteinfassade des **Vorsteherhauses** musste nach Abschlagen des gerissenen und hohl liegenden Zementputzes eine Schutzbeschichtung mit Kalkschlämme bekommen, da hier der Grad der Zerstörung der Ziegeloberfläche durch den Zementputz gravierend war. Die Natursteinelemente wurden mit Heißdampf gereinigt, tiefe Fehlstellen mit Steinersatzmasse ergänzt. Keinesfalls durften bei diesen Maßnahmen Befunde, wie z. B. die *Mesusa*-Spur im Eingangportal, mit Steinergänzungsmaterial geschlossen werden. Die verschobenen Eingangsstufen wurden aufgenommen und neu versetzt. Während der Überarbeitung und Ertüchtigung des Dachwerkes bereitete der Dachdecker die vorhandene Dacheindeckung für die Umdeckung der Dachfläche vor.

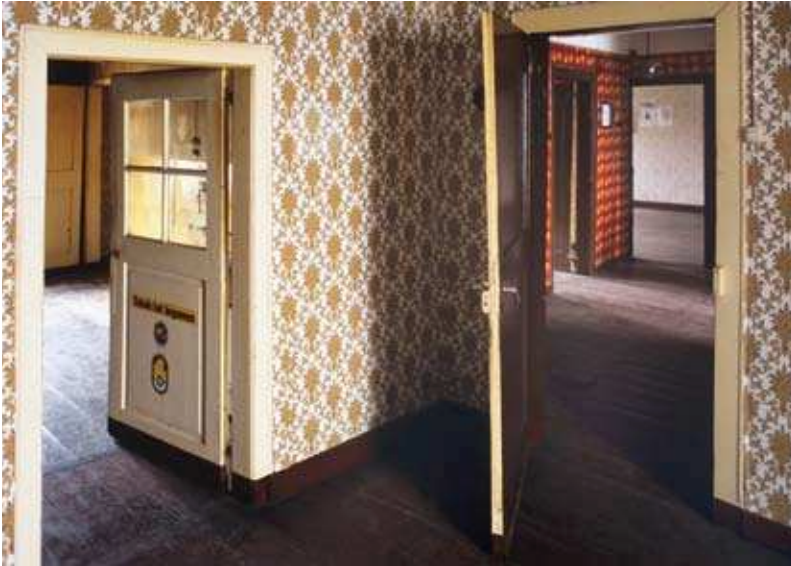
12. Vorsteherhaus, Zimmerflucht, Tapetenbefunde.
Foto: Jürgen Gregori, LVR-ADR, 2000.

Als Befunde der Baugeschichte zeigen besonders die Farbfassungen und Tapeten die wechselnden Gestaltungsgewohnheiten der letzten 170 Jahre und geben Auskunft über den jeweiligen Wohnstandard. Bis zu acht Schichten Farbe, Tapeten und Zeitungsmakulatur konnten bei stratigraphischen Untersuchungen im Vorsteherhaus aufgedeckt werden. Die Wände und Decken wurden zur Erbauungszeit 1841 mit Lehmstrohputz und einer dünnen Kalkputzschicht verputzt. In beiden Geschossen waren die Balken der Decken mit den Eckrundungen als „Kölner Decken“ ausgebildet. Als Anstriche der Wände folgten in den ersten Jahrzehnten einfarbige hellgelbe, hellblaue und hellgraue Kalktünchen, die Decken waren jeweils weiß abgesetzt. Eine frühe dekorative Wandgestaltung mit einer aufschablonierten Blattranke ist im Eingangsflur dokumentiert, sie begleitete die hölzerne Sockelverkleidung. Die Wandgestaltung mit Tapeten begann erst im 20. Jahrhundert. Zu den ältesten Tapetenresten, die wohl aus der Zeit der Familie Ullmann stammen, zählen eine glatte Papiertapete mit dunkelroten Ornamenten in Siebdrucktechnik und verschiedene dunkelgrüngrundige Blumentapeten.

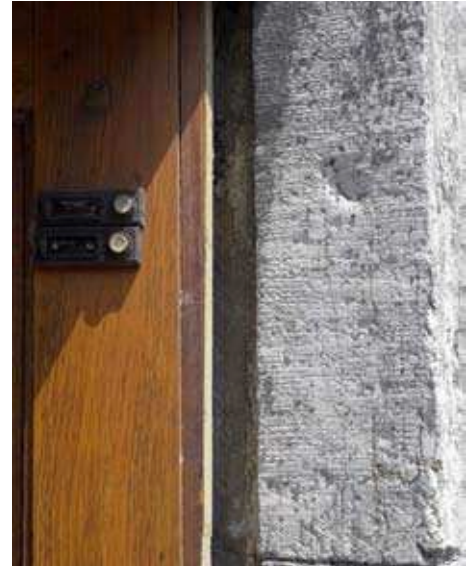
13. Vorsteherhaus, steinernes Türgewände mit Einkerbung für die Mesusa. Foto: Andreas Schiblon, LVR-Zentrum für Medien und Bildung, 2000.

Eine markante Spur der traditionsbewussten, frommen jüdischen Bewohner ist schon am Eingang des Vorsteherhauses abzulesen. Hier befindet sich an der rechten Seite im Tüргewände aus Blaustein auf 1,60 m Höhe eine Vertiefung. Zwei rostige Nägel weisen darauf hin, dass sich zu Zeiten der Familie Ullmann an dieser Stelle eine sog. *Mesusa* befunden haben muss.¹⁸ Auch die Rahmen der Zimmertüren zeigen *Mesusa*-Umriss mit Nagellöchern. Bei frühen Holzanstrichen war um sie herum

gestrichen worden, dadurch blieben die Umriss, auch nachdem sie schon längst entfernt waren, unter den jüngsten Anstrichen im Streiflicht erkennbar. Sie verlaufen immer diagonal, ihr oberer Abschnitt weist in Richtung des Hauses oder des Zimmers, das man betritt.

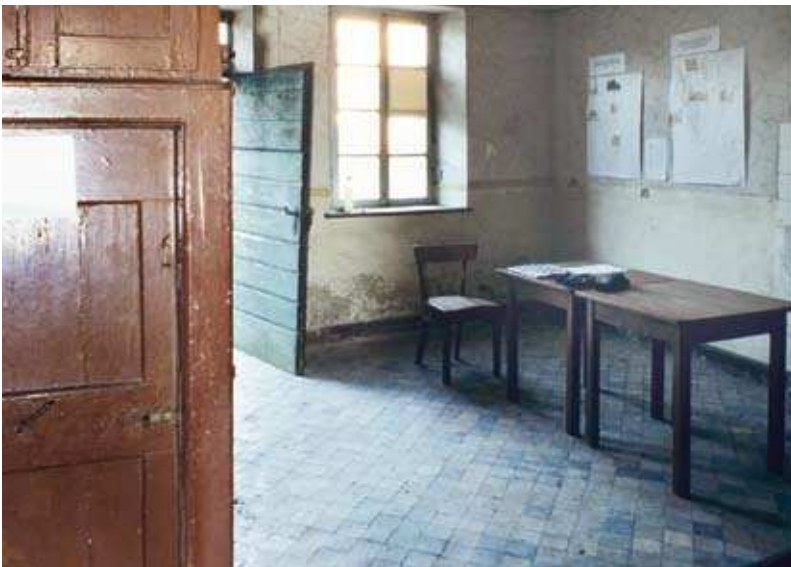
14. Vorsteherhaus, Blick in den Herdraum, Vorzustand.
Foto: Jürgen Gregori, LVR-ADR, 2000.

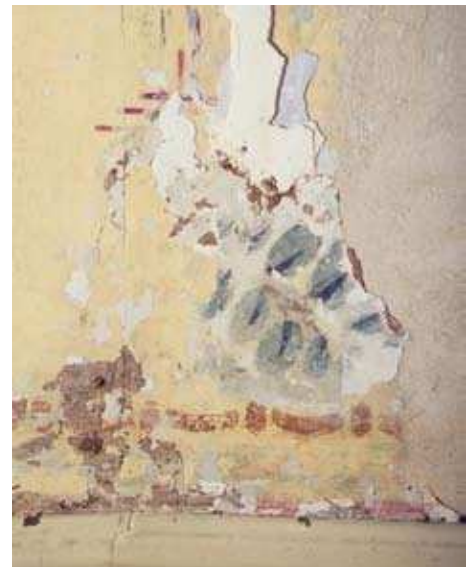
15. Vorsteherhaus, aufschablonierte Blattranke, um 1900. Foto: Jürgen Gregori, LVR-ADR, 2000.

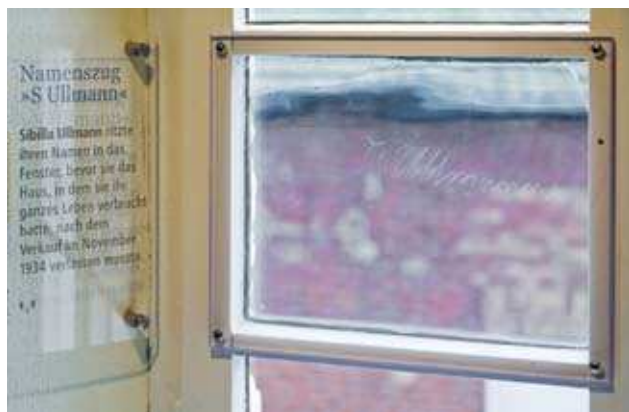
Ein ergreifender Befund aus der Zeit der letzten jüdischen Bewohnerinnen ist der Schriftzug in einer Fensterscheibe des straßenseitigen Schlafraums im Obergeschoss. Dort hat Sibilla Ullmann vermutlich kurz vor Aufgabe des Hauses ihren Namen in die Glasoberfläche geritzt.

16. Vorsteherhaus, Schriftzug der Sibilla Ullman auf der Fensterscheibe. Foto: Andreas Schiblon, LVR-Zentrum für Medien und Bildung, 2008.

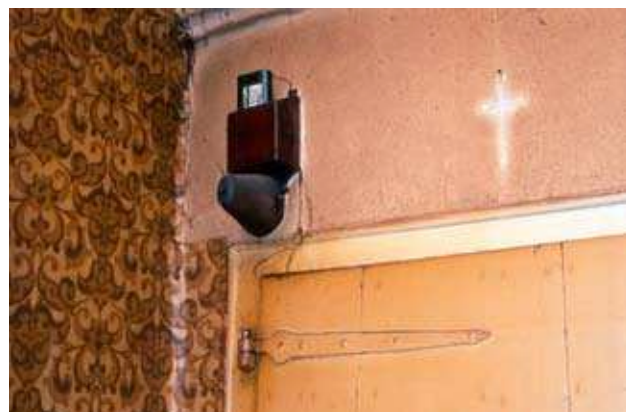
Die Frage eines Schulkindes bei einer der ersten Führungen von Monika Grübel durch das unsanierte Gebäude rückte auch die christlichen Traditionen ins Blickfeld des Interesses. In zwei Räumen des Hauses haben sich die Umrisse von Kreuzen erhalten und erinnern an die christliche Familie, die zuletzt in diesem Haus gelebt hat. Bis zum Auszug des letzten Bewohners hingen

Kreuze an der Wand über den Zimmertüren, und da die Räume seit Ende der 1970er Jahre nicht mehr renoviert wurden, zeichneten sie sich im Schmutz- und Nikotinbelag ab.

17. Vorsteherhaus, Umriss eines Kreuzes über der Wohnzimmertür. Foto: Jürgen Gregori, LVR-ADR, 2000.

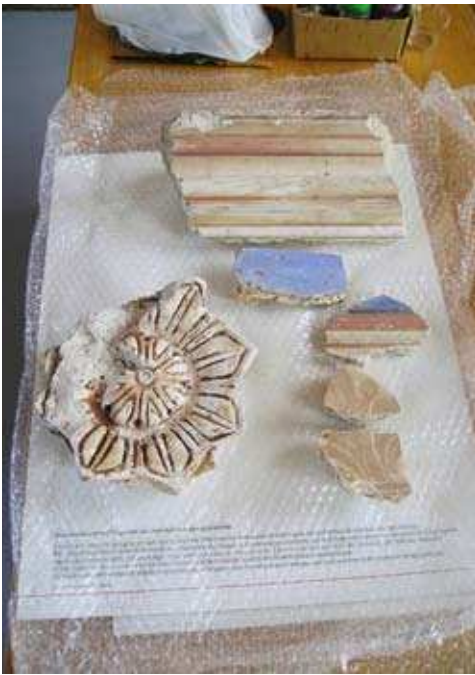
18. Synagoge, aus dem Schutt geborgene Stuckfragmente. Foto: Sigrun Heinen, LVR-ADR, 2009.

Die Funde belegen, dass das Stuckgesims im Übergang zwischen Wand und Decke auf einer Lage Kalkbimssteinen, die den Zwickel zwischen Decke und Mauerkrone ausfüllten, gezogen wurde. Der in zahlreiche Teilstücke zerschlagene Stuck lässt sich soweit zusammensetzen, dass der Profilverlauf und die Übergänge zu Wand und Decke ablesbar sind. Die Gesimspro-

file verdeutlichen, dass es sich um ein mächtiges Gesims von 34 cm Höhe gehandelt haben muss. Zu den Fragmenten gehörte darüber hinaus auch eine größere Anzahl an Putzstückchen der ehemaligen Decke, die durch den Abdruck der Lattung auf der Rückseite entsprechend zuzuordnen waren. Das wichtigste Fundstück ist jedoch eine plastisch stark ausgeformte Stuckrosette. An ihren ungleichmäßigen, teils abgebrochenen Kanten konnte festgestellt werden, dass sie das achtblättrige Mittelstück einer großen Mittelrosette war, die vermutlich in der Mitte der Decke des Synagogenraums hing. Weitere zeitgleiche Stuckleisten sind heute noch an ihrer ursprünglichen Stelle, an der Nordwand im Verlauf der Kämpferlinie der Fenster, erhalten.

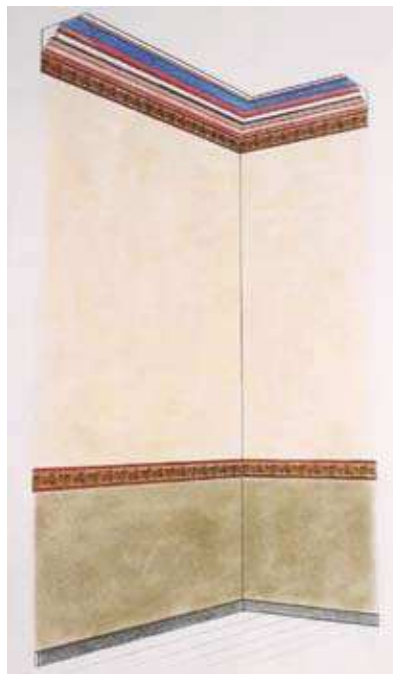
19. Synagoge, Raumfassung des 19. Jahrhunderts, Farbskizze. Zeichnung: Sigrun Heinen, LVR-ADR, 2002.

Die Farbgestaltung des Raumes während der Phase im späten 19. Jahrhundert ist in einer Farbskizze dargestellt. Die Skizze ist nicht als Vorlage für eine Rekonstruktion dieser Raumgestaltung gedacht, sondern als Mittel zur visuellen Zusammenführung der nur in Fragmenten vorhandenen Befunde. Über einem hohen graugrün gestrichenen Sockel verlief ein 17 cm breites rotes Ornamentband, das sich unterhalb des Deckenstücks noch einmal wiederholte und somit die ansonsten ungliederte ockerfarbene Wandfläche nach oben und unten begrenzte. Das von zwei schmalen dunkelroten Streifen

begleitete rote Band zierte ein gelbes Rankenornament. Es ist mit Hilfe einer Schablone aufgetragen und wurde anschließend mit schwungvoller Pinselführung durch aufgesetzte Lichter freihand ergänzt. Das Stuckgesims ist ebenfalls bemalt, hier hatte jeder Profilschnitt seine eigene Farbgebung in Ocker- und Rottönen. Auf der anschließenden glatt verputzten Decke folgten mehrere gemalte Streifen in Ultramarinblau, Weiß und Rot, wie ein fortgeführtes Stuckgesims gedacht. Diese Befunde einer reichen Ausstattung des 19. Jahrhunderts wurden noch ergänzt durch das zentrale Teilstück einer Stuckrosette, die in den Tiefen nicht nur die gleichen rötlichen und ockerfarbenen Farbspuren zeigte wie das Stuckgesims, sondern zusätzlich noch von einer Blattgoldauflage akzentuiert wurde.

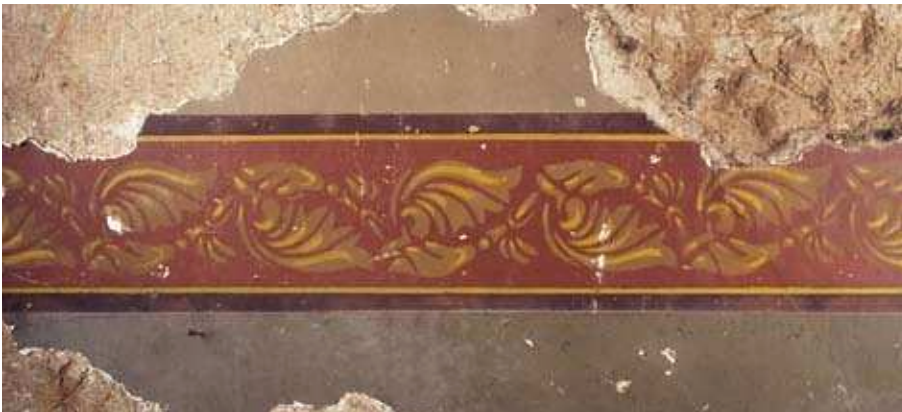
20. Synagoge, Ornamentband, Rest der Innenraumfassung des späten 19. Jahrhunderts. Foto: Jürgen Gregori, LVR-ADR, 2000.

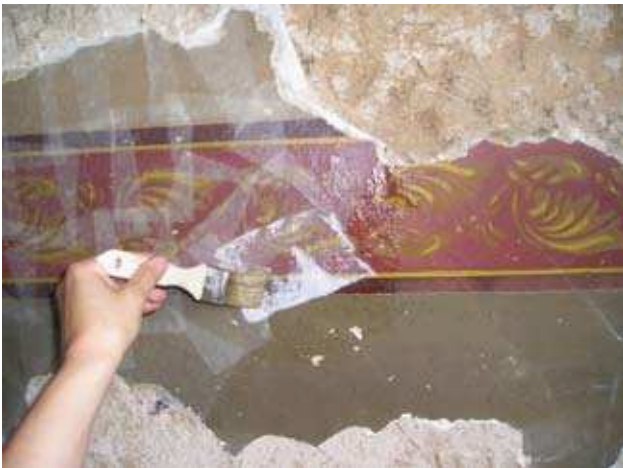
21. Synagoge, Abnahme der Wandmalereifragmente. Foto: Sigrun Heinen, LVR-ADR, 2006.

Da es nur kleine Fragmente auf einem Untergrund aus Lehmputz betraf und die Abnahmetechnik vorab am kleinsten Fragment erprobt werden konnte, waren zumindest günstige Voraussetzungen zur erfolgreichen Umsetzung der Prozedur gegeben. Sie erfolgte in *Stacco*-Technik, indem die Malschicht samt ihrem malereitragenden, dünnen Kalkputz abgenommen wurde. Die wasserunlösliche Malschicht wurde zunächst mit mehreren Lagen Papier und Gewebe abgeklebt und zuletzt mit einer dicken Schicht Montageschaum eingepackt. Die so gesicherte Malerei konnte nun von der Rückseite durch Wasserinjektion von dem Lehmuntergrund gelöst werden. In der Amtswerkstatt wurden die Sicherungsschichten abgenommen und die Fragmente von der Rückseite mit Gewebearmierungen stabilisiert. So präpariert konnten sie nach der Fachwerksanierung wieder an ihrem vorher vermessenen, ursprünglichen Standort eingepasst werden. Inzwischen waren die Mauerwerksoberflächen der Synagoge zweilagig mit Lehmputz neu verputzt worden. Für den Anstrich wurden matte Kalkfarben gewählt. Die Farbigekeit des Neuanstrichs wurde in einer leicht helleren Variante den historischen Farbfragmenten angeglichen, um störende Kontraste abzumildern. Auf eine Nachbildung des Ran-

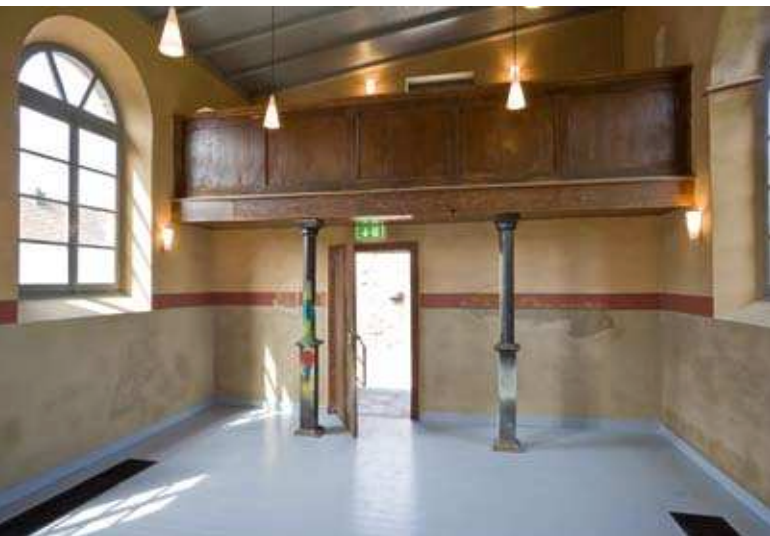
Die Frauenempore und die sie tragenden Stützen sowie ihre geschlossene Brüstung bedurften aus konservatorischer Sicht lediglich der Reinigung, um den Lasuranstrich des 19. Jahrhunderts und auch die späteren Geschichtsspuren, zu denen Granatsplitter und Farbleckse gehören, nicht zu verändern.

22. Synagoge, Blick auf die Frauenempore nach Instandsetzung. Foto: Andreas Schiblon, LVR-Zentrum für Medien und Bildung, 2008.

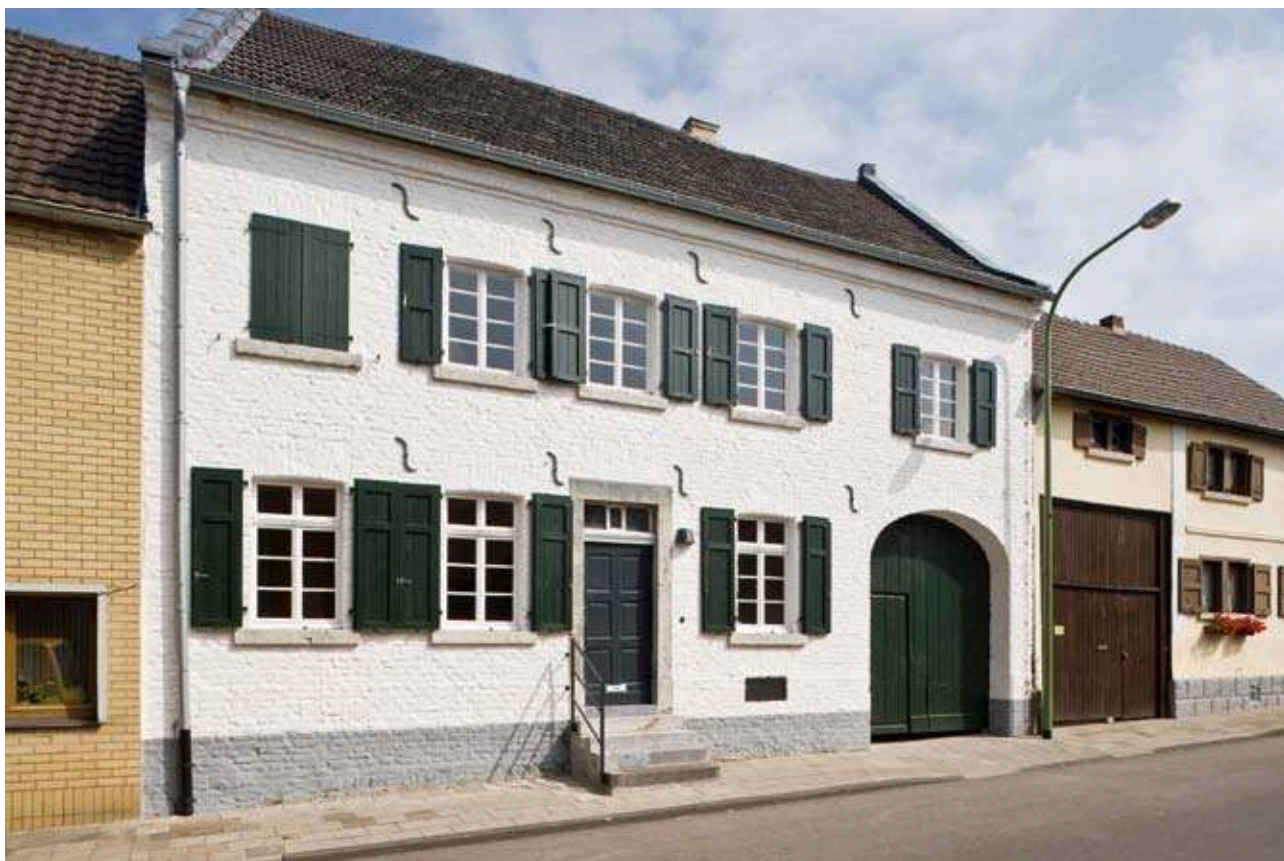
23. Vorsteherhaus, Straßenansicht nach Instandsetzung. Foto: Jürgen Gregori, LVR-ADR, 2008.

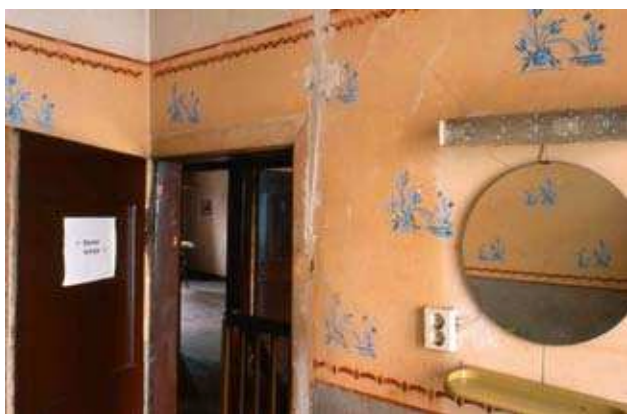
24. Vorsteherhaus, Badezimmer mit Wandgestaltung der 1920er Jahre. Foto: Jürgen Gregori, LVR-ADR 2000.

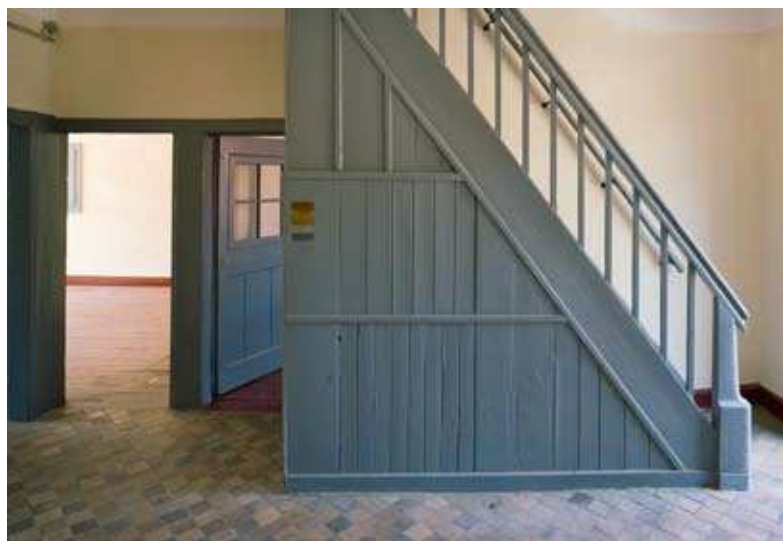
Im Inneren des Vorsteherhauses waren die alten Fenster, Türen, die Wandpaneele, die steile Treppe ins Obergeschoss sowie die keramischen Bodenbeläge und die Holzdielen instandsetzungsfähig. Gerade bei dem uneben abgelaufenen keramischen Bodenbelag war es von Bedeutung, dass er vor Ort belassen und nur in den schadhaften Bereichen unter Wiederverwendung des alten Materials auf neu verdichtetem Untergrund verlegt wurde. An den Dielenböden mussten nur kleine Ausbesserungen erfolgen, bevor der dunkelrote Ölanstrich aufgetragen werden konnte.

25. Vorsteherhaus, Treppe im Herdraum nach Instandsetzung. Foto: Jürgen Gregori, LVR-ADR, 2008.
