# Denkmalpflegerischer Umgang mit ehemaligen Synagogen und ihrer Geschichte – Was ist heute konservatorischer Standard?

Barbara Seifen

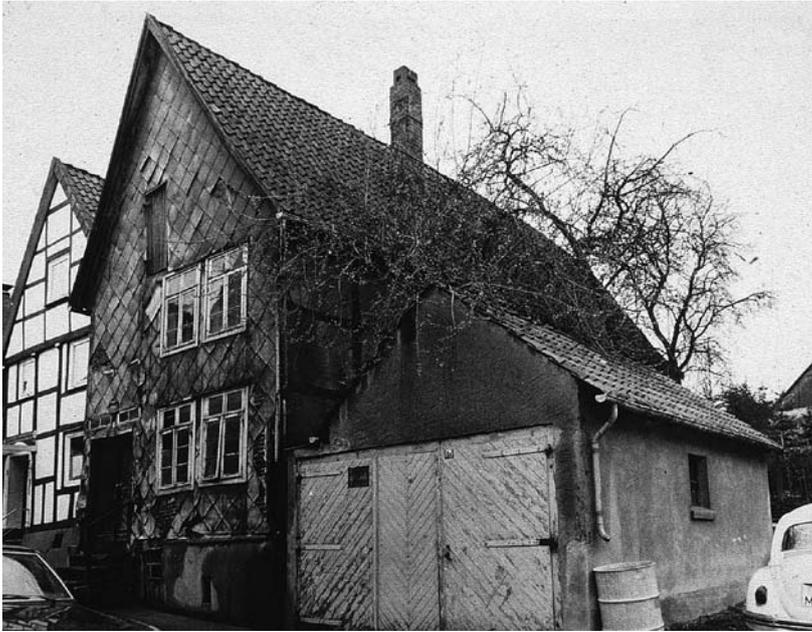
Abb. 1: Blomberg, ehemalige Synagoge, Vorzustand 1984.

Die Blomberger Synagoge, im Jahre 1808 errichtet, wurde schon seit ca. 1912 nicht mehr für Gottesdienste genutzt. Vermutlich aufgrund des „rechtzeitigen“ Besitzerwechsels 1937, als das Haus an einen Sattler verkauft wurde, war diese Synagoge von den Zerstörungen im November 1938 nicht betroffen. Die Stadt Blomberg kaufte das Gebäude 1992, um darin das Stadtarchiv unterzubringen (Abb. 1).<sup>3</sup>

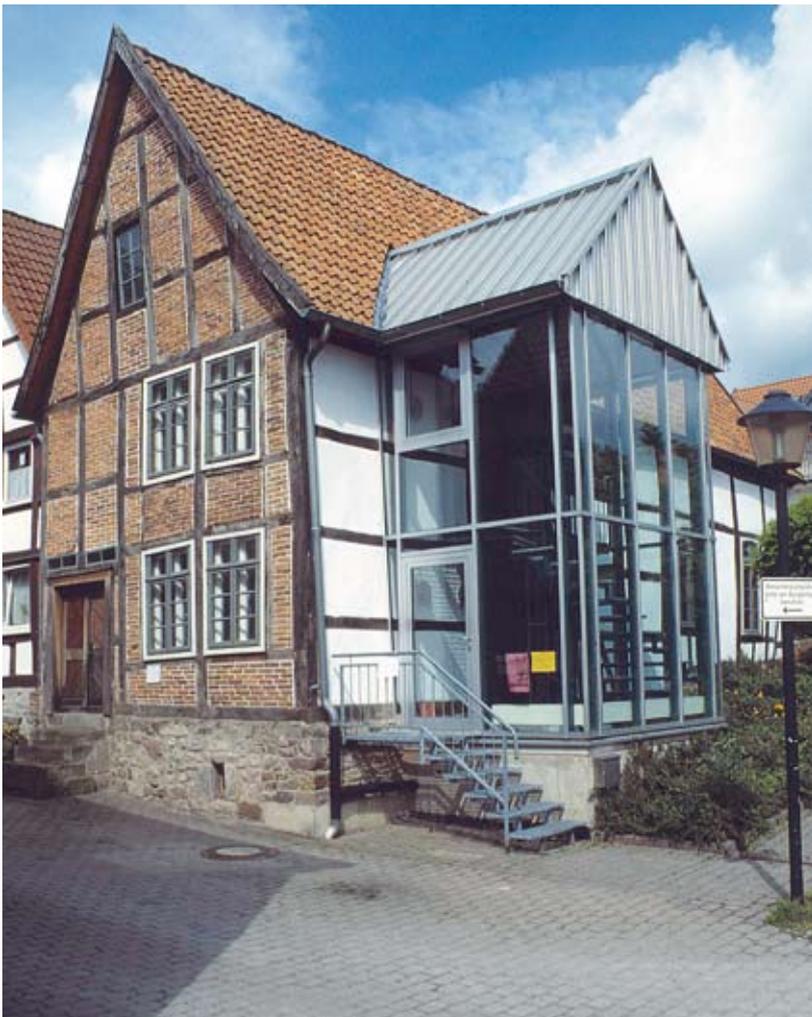
Abb. 2: Blomberg, ehemalige Synagoge, Ansicht 2004.

Nach Abschluss der archäologischen Untersuchungen wurden die Fundamente für die Unterkellerung abschnittsweise neu unterfangen und der erforderliche Archivraum mit zugehörigen Technikbereichen in Stahlbeton ausgeführt. Die Erschließung von Keller-, Erd- und Obergeschoss erfolgt nun über einen Treppenanbau außen an der vorderen östlichen Traufwand (Abb. 2). Der Hauseingang im Straßengiebel und die im Flur vorhandene Holzstiege blieben unangetastet bestehen. Entfernt wurden für die Anbindung ein jüngerer Kaminzug und jeweils ein Wandfeld im Erd- und Obergeschoss, im Obergeschoss damit allerdings auch der originale Rauchabzug der Feuerstelle in der Küche. Das Raumgefüge blieb unangetastet, der Dachraum ist weiterhin ungenutzt. Die vorhandenen Fensteröffnungen reichten für die neue Nutzung aus. Die in jüngerer Zeit veränderten Fenster in der Giebelwand des Betsaales blieben als Dokument für die zwischenzeitliche Nutzung als Lagerraum erhalten.

Die hier gefundenen baulichen Lösungen sind angemessen und begründet, aber auch andere wären denkbar gewesen. Die Entscheidung, für das neue Treppenhaus Stahl und Glas zu verwenden, ist von dem Grundsatz bestimmt, so viel wie möglich von der Traufwand des Synagogengebäudes sichtbar zu lassen. Ein massiver Anbau hätte den Blick auf die Fenster der Frauenempore und des Betsaales verstellt. Das Gebäude dient als Stadtarchiv und Sitz der Kulturabteilung und Gleichstellungsstelle. Die Synagoge ist auf diese Weise zu den üblichen Dienstzeiten während der Woche für die Öffentlichkeit zugänglich. Insbesondere der Stadtarchivar Dieter Zoremba engagiert sich

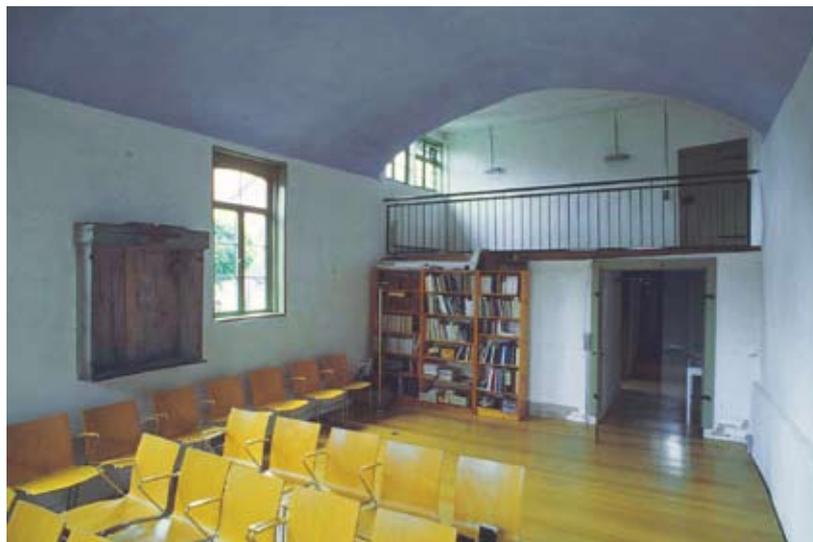
Abb. 3: Blomberg, ehemaliger Betsaal, 2004.

Die gewölbte Decke des Betsaales wurde in Lehmputztechnik ergänzt und erhielt einen hellblauen Kalkanstrich.<sup>4</sup> Der Eisenhaken des ehemaligen Hängeleuchters im Deckenbalken blieb in situ, ebenso der Toraschrank. In den Türrahmen vom Flur zum Betsaal wurden zwei neue Glasflügel eingesetzt, die Frauenempore erhielt ein notwendiges Geländer (Abb. 3).

4 Die Untersuchungen auf Farbbefunde hatten ergeben, dass der Raum bis etwa 1860 einheitlich weiß gekalkt war, später hellblau und hellocker. Ab um 1900 wurde die Decke hellblau belassen und die Wandflächen dazu weiß oder hellocker gefasst. Weiteres Dekor auf den Flächen konnte an den minimalen Befunden nicht ermittelt werden. Die heutige Raumfassung orientiert sich an dieser Fassung aus den letzten Jahren der Synagogennutzung. Eine gestalterische Eigenwilligkeit der Neuzutaten, z. B. bei dem Geländer der Frauenempore, war nicht beabsichtigt, um den Raumeindruck nicht zu dominieren.

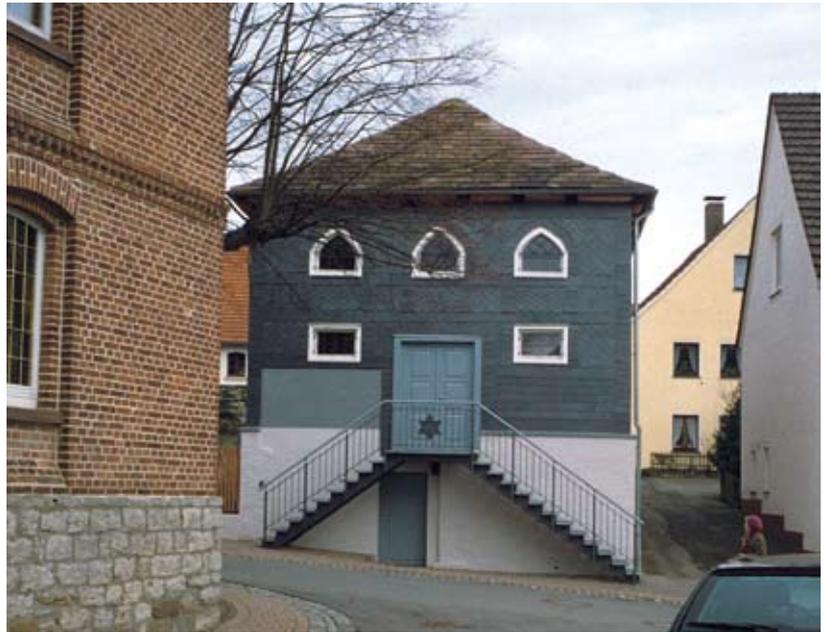
Abb. 4: Borgholz, ehemalige Synagoge, Straßenansicht 2004.

1838 entstand der Neubau nahe des Marktplatzes, ein Fachwerkgebäude, das ausschließlich als Synagoge diente und sich mit seinen großen spitzbogigen Fensteröffnungen leicht als Gebäude mit besonderer Nutzung zu erkennen gibt.<sup>6</sup>

1994 wies der Erhaltungszustand zahlreiche Mängel auf. Die vermauerten Fenster, das große Rolltor und der Fassadenbehang aus Kunstfaserplatten entstellten das Gebäude völlig.

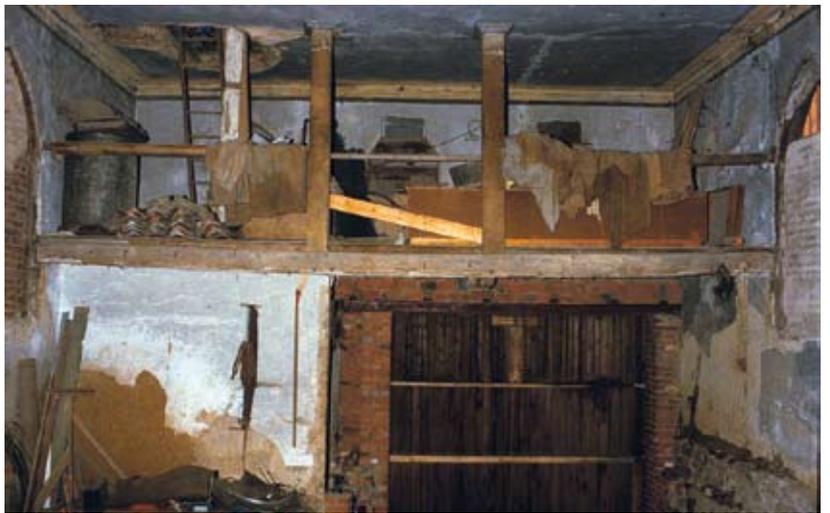
Abb. 5: Borgholz, ehemalige Synagoge, Blick ins Innere zur Frauenempore, 1994.

Nach 1938 wurden die zweiläufige Steintreppe vor der Straßenfassade und die Eingangstür entfernt, ein Teil der Trennwand zwischen Vorraum und Betsaal herausgenommen und das Fußbodenniveau auf Gehweghöhe abgesenkt.

Zeit zu halten, auch mit den Beschädigungen vom November 1938 und der späteren Nutzung als Garage und Abstellraum, hatte hier Priorität, der Aspekt Mahnmal stand eindeutig im Vordergrund. Die Wiederherstellung der ursprünglichen Raumproportion des Betsaales hielten wir jedoch für geboten, um die Raumwirkung und seine ehemalige Qualität zur Geltung zu bringen. Der Grundsatz, dem Gebäude seine Würde zurückzugeben, verbunden mit der Hoffnung, die Akzeptanz in der Bevölkerung für das Gebäude und seine Geschichte zu stärken, zugleich aber die Brüche in der Geschichte sichtbar zu lassen, war ebenso Leitlinie bei der Behandlung der Fassaden (Abb. 4). In das Treppengeländer der neuen Stahltrappe ist der Davidstern als Hinweis auf die ehemalige Nutzung als Synagoge eingearbeitet. Die Metallgitter der Fenster sind eine im Material und in der Ebene abgesetzte Interpretation dessen, was einmal an Fensterteilung vorhanden war. Eine ursprünglich auf den Ausfachungen der drei übrigen Fassaden vorhandene rotfarbige Kalkschlämme ist zum Schutz der Oberflächen wiederhergestellt worden, auf das nachgewiesene aufgemalte Fugennetz wurde verzichtet, um den Anschein von Rekonstruktion zu vermeiden. Erhalten ist die Frauenempore mit hölzerner Wendeltreppe. Die Brüstung der Empore war bis auf die konstruktiven Elemente nicht mehr vorhanden (Abb. 5). Anstelle der sicherlich aus Holz gefertigten und vermutlich geschlossenen Brüstung ist nun vor die historische Konstruktion eine neue Brüstung aus geätztem Glas gesetzt. Die Empore ist nur ausnahmsweise begehbar, da die Wendeltreppe, die behutsam stabilisiert wurde, durch eine ständige Begehrbarkeit zu stark beansprucht würde und die Tauglichkeit der Statik von Treppe und Empore erst gar nicht in Frage gestellt werden sollte. Die Raumfassung der Wände und Decken von 1863, die später nicht mehr überfasst wurden, ist nun weiterhin sichtbar (Abb. 6). Die Fehlstellen im Putz wurden mit Lehm geschlossen und mit einer Leimfarbe aufgehellt, so dass sie sich farblich zurückhaltend in das Gesamterscheinungsbild der Wände einfügen, die originalen Wandoberflächen sind klar davon zu unterscheiden. Einige Haken in den Wänden und in der Decke weisen auf ehemals vorhandene Bilder, Leuchter oder andere Ausstattungstücke hin, sie zeigen deutlich das Fehlende. Andere Spuren, z. B. grob eingeschlagene Nägel und

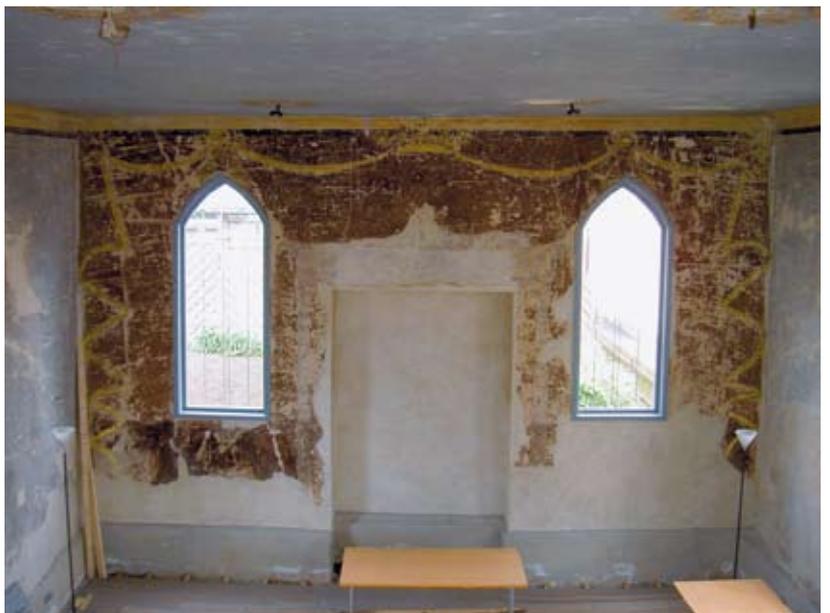
Abb. 6: Borgholz ehemalige Synagoge, Raumfassung Torawand, 2007.

Durch Putz- und Farbuntersuchungen ließ sich klären, dass im Inneren weitgehend der Lehmputz aus der Erbauungszeit mit drei Farbfassungen erhalten ist. Die heute sichtbare jüngste Fassung zeigt in der Ostwand die Datierung 1863. Dieser Befund an historischen Raumfassungen erwies sich als außerordentlich bedeutend. In kaum einer anderen Synagoge Westfalens ist die Innenausmalung so vollständig in drei übereinander liegenden Fassungen aus dem 19. Jahrhundert vorgefunden worden, oftmals sind kaum noch originale Putze erhalten. Die Wandfassungen mit den Spuren der

Wandkritzeleien dokumentieren die Nachnutzung als Abstellraum und Garage. Erkennbare Einschusslöcher im Bereich der aufgemalten Krone über der Toranische bezeugen die Verwüstungen vom 10. November 1938.

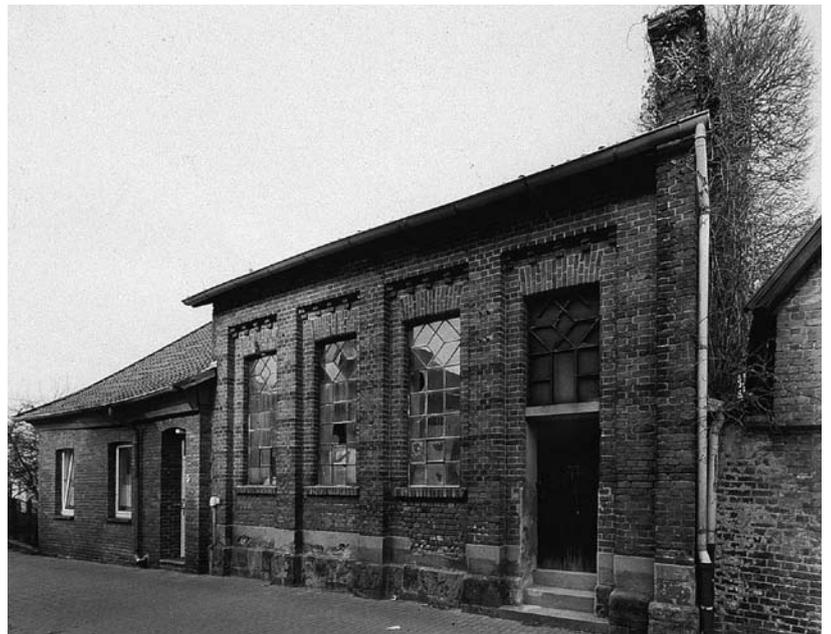
*Abb. 7: Petershagen, ehemalige Synagoge, Straßenansicht, Vorzustand 1996.*

Die Synagoge in Petershagen entstand 1846 anstelle eines Vorgängerbaus. Die Fassade des Gebäudes lässt durch ihre Gestaltung und die großen Fenster den dahinter liegenden Betsaal erkennen und ist damit aus der übrigen Bebauung herausgehoben.

Im Außenbau wurde auf eine möglichst weitgehende Wiederherstellung des Erscheinungsbildes der Synagoge vor den Zerstörungen von 1938 Wert gelegt.

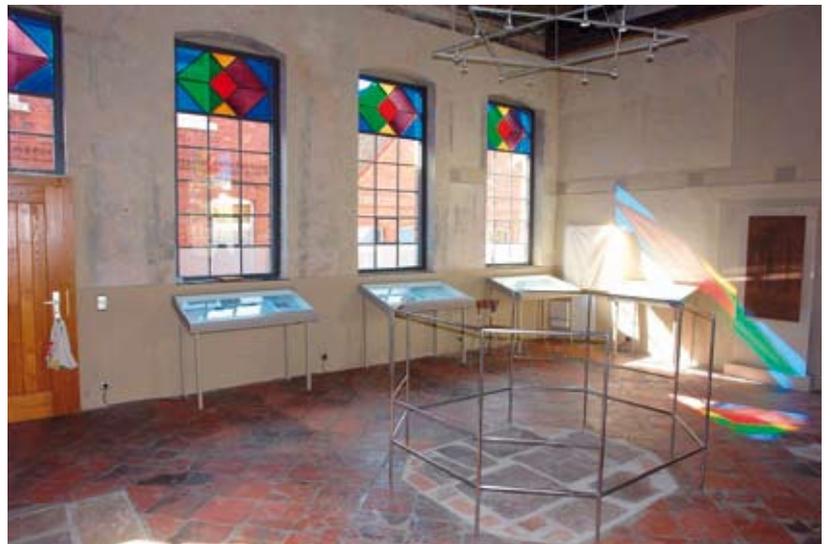
*Abb. 8: Petershagen, ehemaliger Betsaal mit Installationen, 2005.*

Von der originalen Buntverglasung der Fenster haben sich einige Scheiben erhalten. Auch die Ausmalung des Raumes an den Wänden und an der hölzernen Deckenkonstruktion ist in Resten vorhanden. An der Ostwand des Raumes befindet sich eine flache Toranische. Der bauzeitliche Ziegelbodenbelag ist erhalten, auf ihm zeichnen sich durch Abnutzungsspuren die ehemaligen Bankreihen ab. In der Mitte des Raumes finden sich Sandsteinplatten in situ, die den Standort der Bima, des Vorlesepults, dokumentieren, zwei Sandsteinsockel bezeugen die beiden Stützen der Empore.

Diese Fassungen – wobei die jüngere von 1900 in großen Teilen schon fehlte – wurden freigelegt und konserviert. Die nach 1938 neu verputzten Flächen wurden mit ihrem zugehörigen Anstrich belassen, so dass der Raum jetzt alle drei Zustände in Resten präsentiert.

Im Betsaal wird seit 2003 als Dauerausstellung die Geschichte jüdischen Lebens in Petershagen gezeigt. Acht pultförmige Vitrinen mit thematisch gegliederten Inhalten sind dazu in den Raum gestellt. Die Bima, deren Ausdehnung im Bodenbelag dokumentiert ist, und ein Toraschrein sind mit Edelstahlgerüsten nachempfunden (Abb. 8).

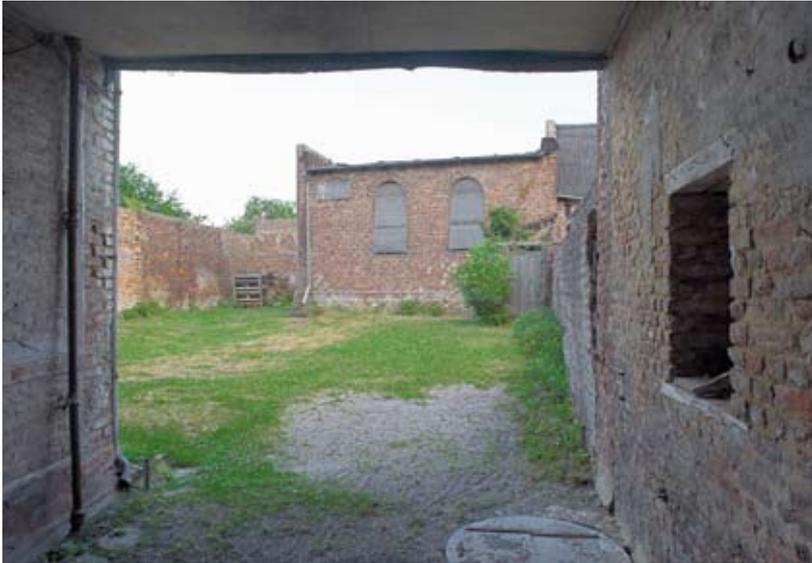
*Abb. 9: Rödingen, ehemalige Synagoge außen, 2006.*

Die ehemalige Synagoge in Rödingen, das einzige weitgehend im Originalzustand erhaltene jüdische Gotteshaus in den heutigen Kreisen Düren und Aachen, wurde 1999 vom Landschaftsverband Rheinland erworben. Das um 1840 errichtete Gebäudeensemble mit der ehemaligen Synagoge (Abb. 9), dem Vorsteherhaus (Abb. 10) und einem Hof soll als Kultur- und Begegnungszentrum für die Region und ebenfalls als Informations- und Dokumentationszentrum zur jüdischen Orts- und Regionalgeschichte hergerichtet werden. Monika Grübel, Judaistin des LVR, entwickelt federführend das Konzept zum weiteren Umgang mit dem Gebäudeensemble: „Die ehemalige Synagoge
