Die Synagoge und das Vorsteherhaus in Titz-Rödingen

Jüdisches Leben im Rheinland

Octavia Zanger

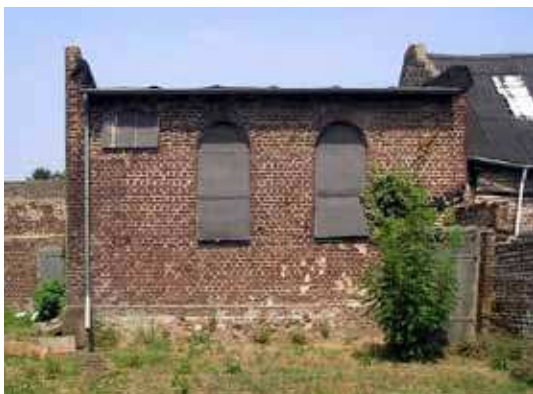
5. Ehemalige Synagoge vor Instandsetzung. Foto: Jürgen Gregori, LVR-ADR, 2000. Foto: Claus Lieven, LVR-ADR, 1985.

zeit von 1841 konnte insbesondere im Innenraum kaum noch erahnt werden. Das erst in den letzten Kriegswochen zerstörte Satteldach war vom damaligen Eigentümer, einem Schausteller, nur notdürftig durch ein Pultdach abgedeckt worden.³ Ein zerschlissener Karussellbaldachin war zur provisorischen Sicherung des längst undichten Daches im Innenraum untergespannt. Der Raum war dunkel, muffig und voller Schrott. Die Treppe hinauf zur erhaltenen Frauenempore war unbegebar, die Empore schien baufällig zu sein.

Ein schlichtes flachgeneigtes Pultdach mit Zinkabdeckung ersetzt nunmehr das provisorische Dach der Synagoge. Im Innern schließt der Raum mit einer einfachen Holzdecke ab. Der Boden ist wieder mit Holzdielen belegt. Bei der Sanierung der Innenwände wurde die alte Lehmputztechnik angewandt. Dabei blieben die Fragmente der verschiedenen Raumfassungen erhalten und wurden in das neue Raumkonzept integriert, das sich eng an den überlieferten Bestand anlehnt. Nur zwei von vier Fenstern des Synagogenraums waren erhalten geblieben und konnten restauriert werden, die zwei verlorenen wurden detailgenau nachgebaut. Die originale Eingangstür ließ sich fachgerecht aufarbeiten.

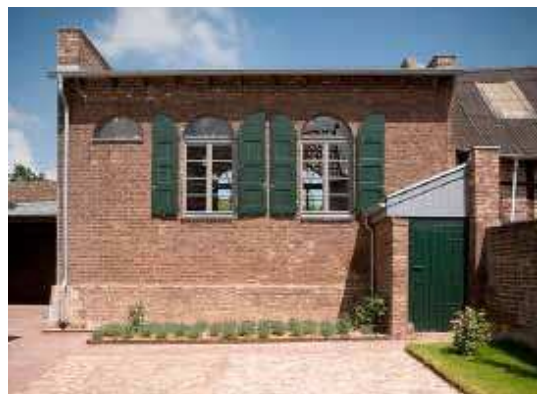
6. Ehemalige Synagoge nach Instandsetzung. Foto: Medienzentrums Rheinland, 2008.

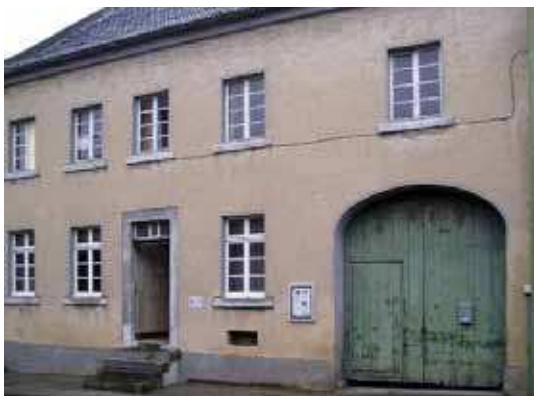
7. Ehemaliges Synagogenvorsteherhaus, Straßenansicht vor Instandsetzung.
Foto: Jürgen Gregori, LVR-ADR 2000.

Während der Synagogenbau seine Backsteinsichtigkeit behielt, wählte man für das Vorsteherhaus einen schlichten Kalkanstrich auf Grundlage der auf der hofseitigen Außenwand angetroffenen Farbspuren. Aufwendig gestaltete sich die vorsichtige Abnahme des Zementverputzes auf der Straßenseite. Ein enges Netz von Putzrissen und Hohlstellen erschwerte die Maßnahme. Das darunter liegende Backsteinmauerwerk war, wie befürchtet, angegriffen und teilweise desolat. Somit kam nur eine Reparatur mit notwendigen Ergänzungen infrage. Da im Haus alle originalen Fenster, die beiden Haustüren und das Hoftor aus Eichenholz gefertigt waren, konnten sie trotz mangelhafter Pflege wieder hergestellt werden. Hofseitig blieben sogar die alten Fensterläden erhalten.

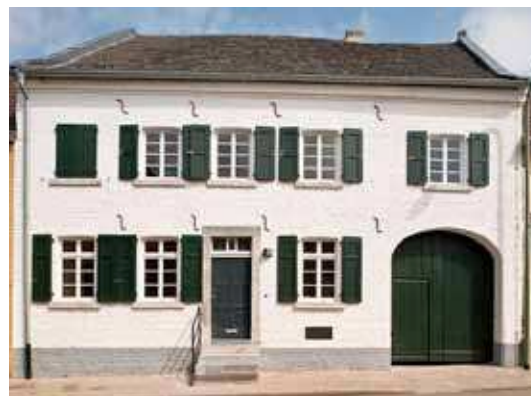
8. Ehemaliges Synagogenvorsteherhaus, Straßenansicht nach Instandsetzung.
Foto: Jürgen Gregori, LVR-ADR, 2008.

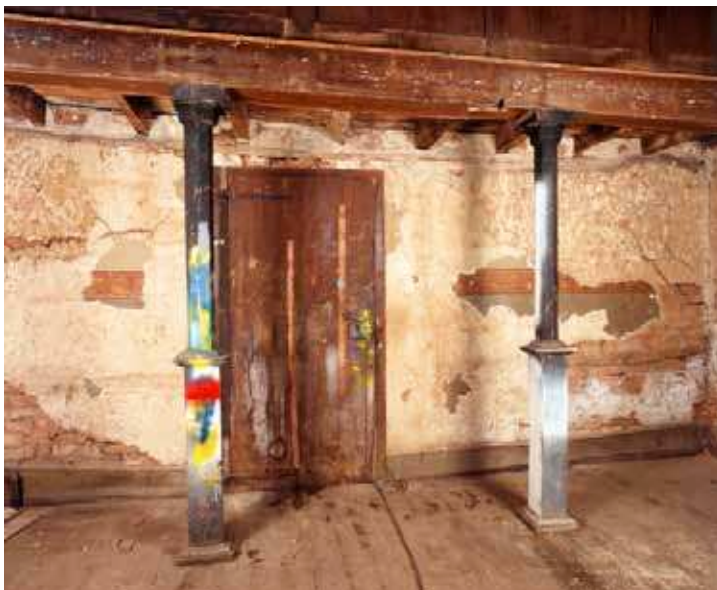
9. Ehemalige Synagoge, Blick auf die Frauenempore, Vorzustand. Foto: Jürgen Gregori, LVR-ADR, 2000.

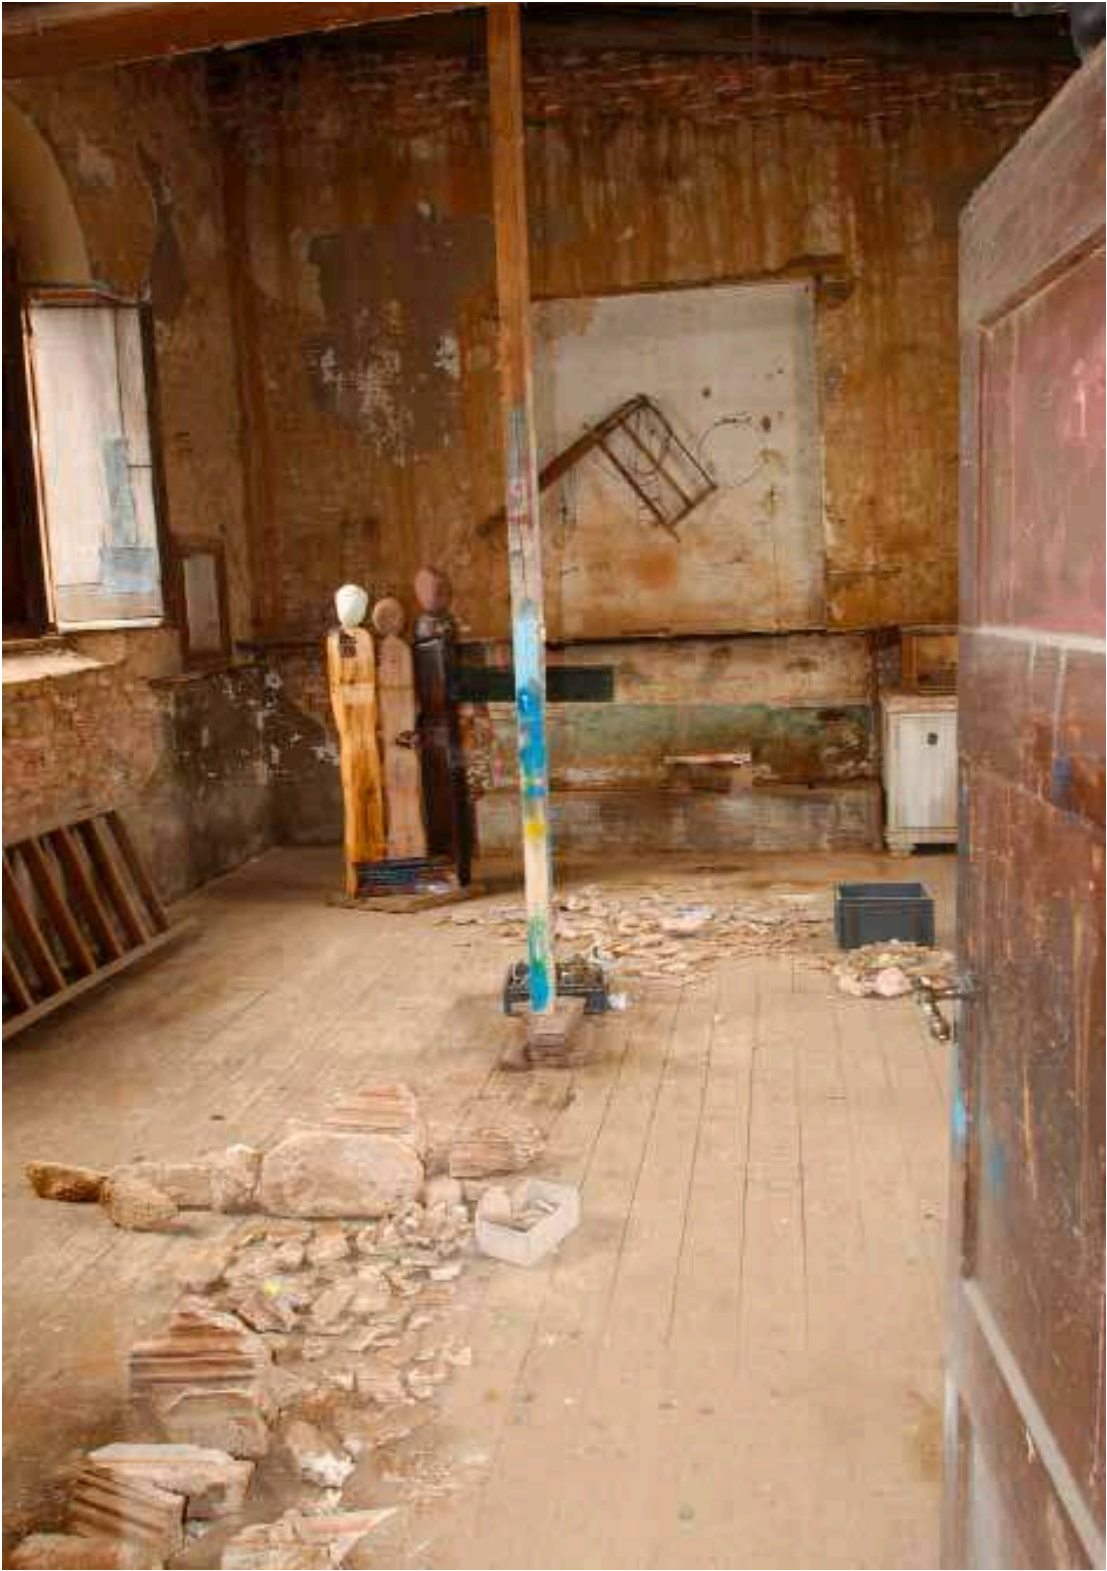
10. Ehemalige Synagoge, Blick auf die Tora-Nische, Vorzustand. Foto: Thomas Ströter, LVR-ADR, 2000.

Im Innern der Synagoge wurden zwei unterschiedliche Fassungsbeefunde aufgedeckt. Reste der grünen Erstfassung aus der Bauzeit konnten in der Thoraschreinnische sichergestellt werden. An der Trennwand zwischen Emporenaufgang und Betsaal wurde ein schabloniertes Dekorband in kräftigen braunrot und goldgelben Farben über grau-grünem Sockel vom Ende des 19. Jahrhunderts freigelegt, das auf eine umfassende Erneuerung der Innenraumfassung zur Jahrhundertwende hinweist. Fragmente von Stuckrosetten und Gesimsprofilen wurden schließlich in einem Schuttberg unter der Treppe zur Frauenempore gefunden, die den auf der Wand zwischen den Betsaalfenstern erhaltenen Zierprofilen gleichen und vermutlich zur kriegszerstörten Stuckdecke gehörten.

Aber auch Spuren, die an die Nutzung als Landsynagoge erinnern, werden deutlich: Die bauzeitlichen Reste der grünen Bemalung auf der Wand im unteren Bereich der Thoraschreinnische sind sichtbar, das schablonierte Dekorband aus der Renovierungsmaßnahme um 1900 und die Stuckprofile in der Kämpferzone der Fenster sind erhalten und fügen sich in das neue schlichte Farbkonzept ein.

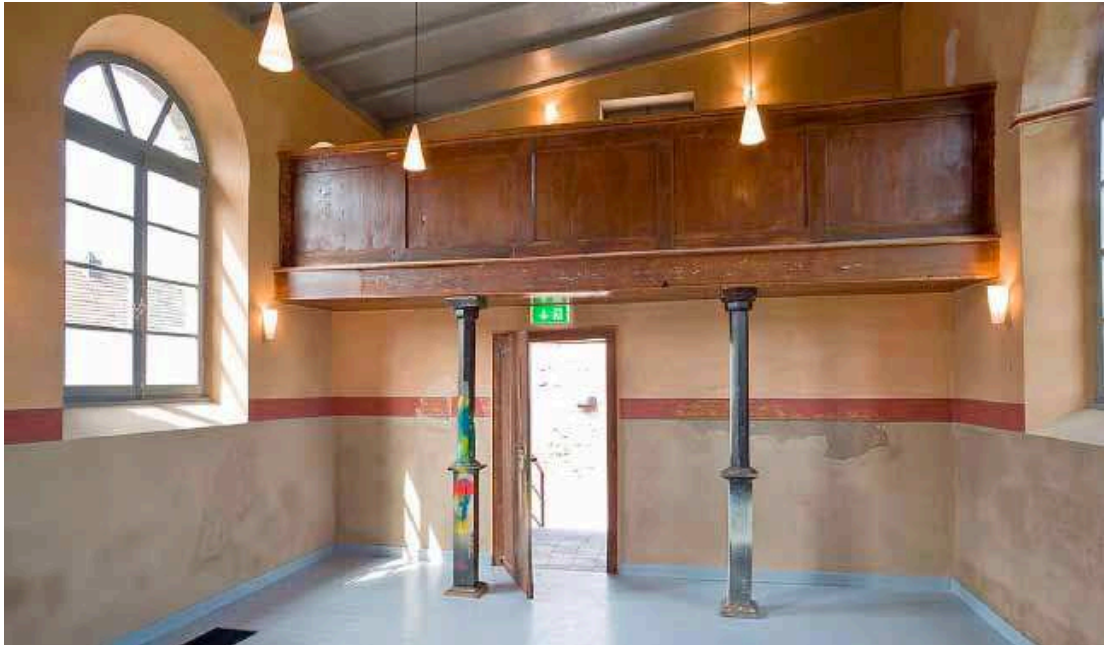
11. Ehemalige Synagoge, Blick auf die Frauenempore, nach Instandsetzung. Foto: Jürgen Gregori, LVR-ADR, 2008.

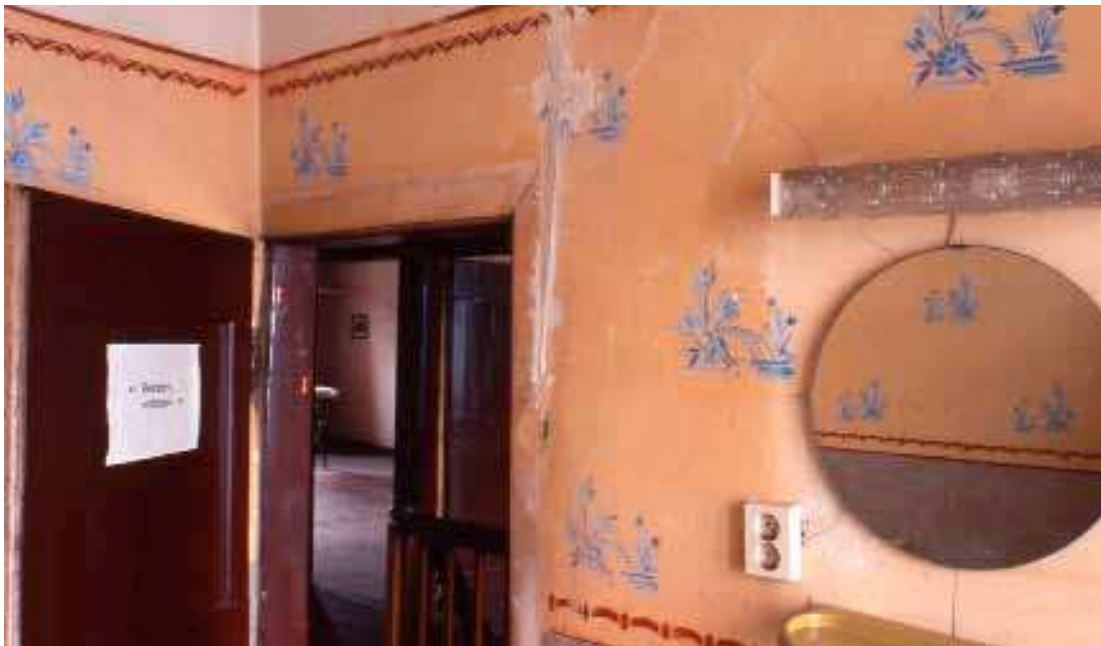
12. Ehemaliges Synagogenvorsteherhaus, Badezimmer mit Wandgestaltung der 1920er Jahre. Foto: Jürgen Gregori, LVR-ADR, 2000.

Die Untersuchungen der Wandoberflächen im Vorsteherhaus bestätigten anhand von Fassungsbeefunden den Eigentümerwechsel in den 1920er Jahren. Unter bis zu sieben Lagen Tapete, Zeitungen und Makulatur kam nach vorsichtigem Ablösen eine mehrfarbige, farbintensive, in expressionistischen Formen aufgelegte Schablonenmalerei auf hellem Grund zu Tage. Offensichtlich hatte der Schautsteller erst nach einer gründlichen Renovierung aller Räume – die Farbenfreude scheint hier berufsbe-

mehreren Lagen von Tapeten die schon beschriebenen Fassungsbefunde auf einem Stroh-Lehmputz aufgedeckt werden. Auf allen Raumbooberflächen lag eine dichte Schicht von Nikotin. Die Tapeten konnten von den Wänden abgenommen und dadurch die Oberflächen überarbeitet werden, was jedoch nicht mit den Decken möglich war. Dort hatte sich der Lehmputz gelöst bzw. war die Nikotinschicht so hartnäckig, dass die Reinigung nicht gelang. Hier waren großflächige Erneuerungen erforderlich. Die Fassungsbefunde auf den Wänden und an den Oberflächen der Innentüren, der Wandpaneelen und der Treppe wurden aufgedeckt und werden an einzelnen Stellen im Haus auch weiterhin sichtbar sein. Ein „Fenster“ mit Tapetenmustern und das kleine Bad im Obergeschoss mit leuchtend blauer Schablonenmalerei auf den Wänden werden den Zeitraum darlegen, den die Schaulstellersfamilie im Haus verbrachte.

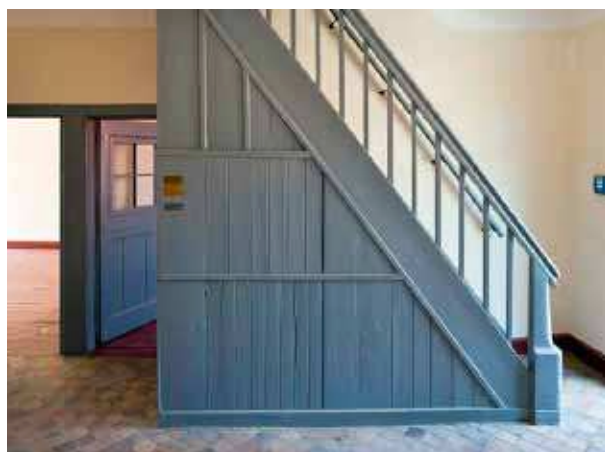
13. Ehemaliges Synagogenvorsteherhaus, Treppe im Herdraum nach Instandsetzung. Foto: Jürgen Gregori, LVR-ADR, 2008.

Im Innern waren die keramischen Bodenbeläge sowie die Holzdielen instandsetzungsfähig. In beiden Geschossen war charakteristisch, dass die Balken der Decken ehemals nahezu vollständig mit Lehmputz verkleidet waren. Auf den Wänden konnten unter
